Ref. Situación Río Malargüe (Brazo Sur)

**Reserva Provincial Humedal Llacanelo
Seccional "El Sauce"**

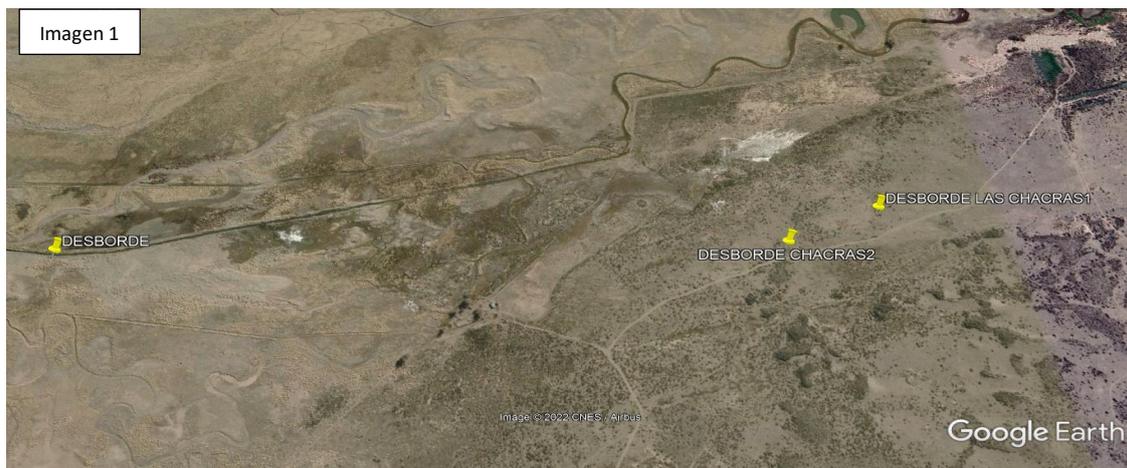
- Los desbordes del cauce se presentan a 1,7 Kilometros del puesto abandonado que pertenece al campo Las Chacras -S 35° 33'48.6" W 69° 27'09.5"- . Las maniobras de movimiento de suelo para la construcción de terraplenes en la margen Norte -con maquinaria vial- y la acumulación de sedimentos -arrastrado por el viento-, en épocas donde no hay escurrimiento producen la construcción de islas de arenas que, en periodos de escurrimiento como el actual generan los desbordes del cauce hacia la margen Sur de dicho cauce -imagen 1 y 2-

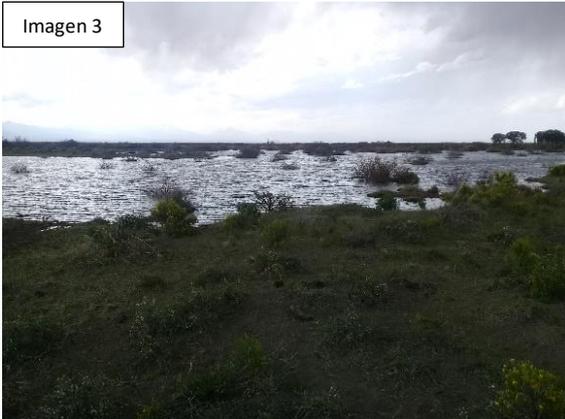
Imagen 3

- Como consecuencia de los eventos mencionados presedentemente se pudo observar la inundación del terreno en la margen Sur del cauce del río, en una dimension aproximada de ciento cuarenta y seis hectareas. Anegando ambientes naturales -xerófilos- no aptos a las condiciones de una inundación, perjudicando de está manera especies de flora y fauna -especies cavícolas-nativa.
- Es importante destacar el deterioro de infraestructura domiciliaria -puesto-, que se encuentra ubicado aguas abajo del punto de desborde, quedando en el interior de la zona de inundación. -imagen 3 y 4-

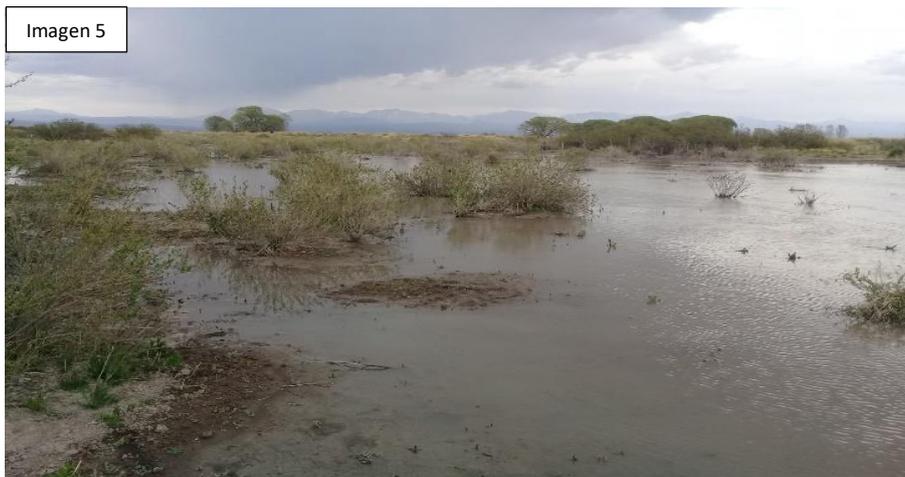
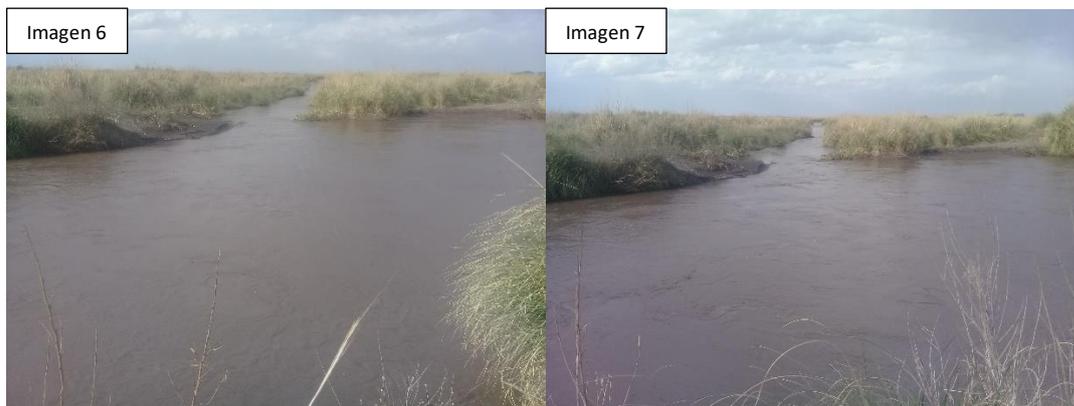
- Es importante mencionar la detección, a raíz del monitoreo realizado, de dos tomas -desvio- de agua hacia el Norte del río Malargüe, desconociendo la cantidad y el destino del caudal que se estaría escurriendo. A tales efectos se georreferencian y se toma registro fotografico a ambos desvios -S 35°33'09.8" W 69°24'43.5"; S 35°33'46.5" W 69°27'30.9"-. Imágenes 6 y 7
